关于 Windows7 系统使用 EP-AX300/EP-AX600 USB 网卡驱动安装问题解决方法

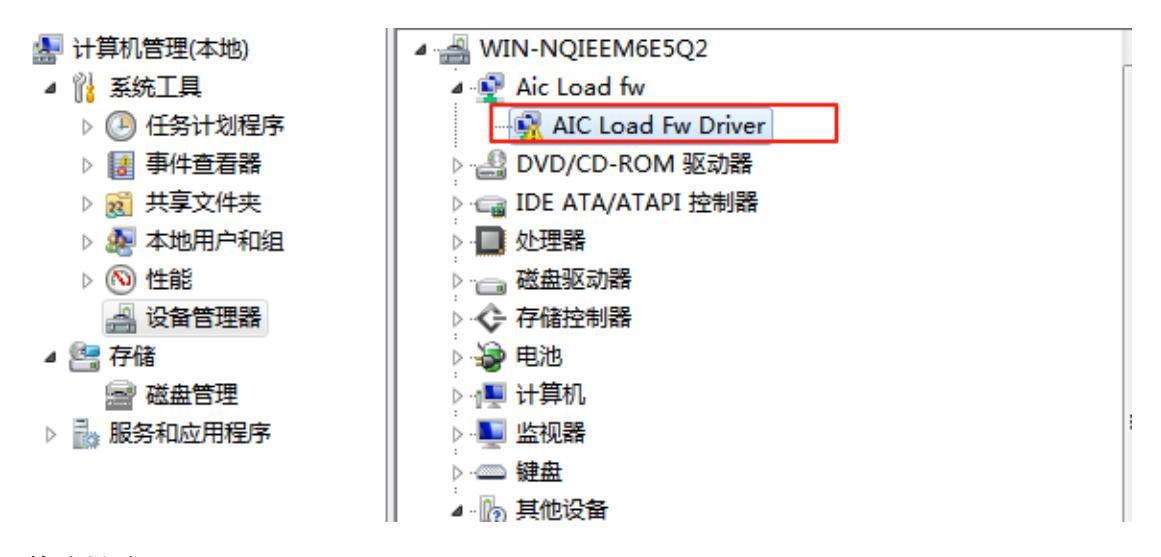
安装驱动程序后,设备管理器网卡硬件状态异常,有感叹号存在。如下图

首先排查电脑之前是否使用过其他 USB 无线网卡,安装过其他 USB 无线网卡驱动,若安装过,先进入"控制面板" → "程序"中,卸载已安装的无线网卡驱动后,再 安装新网卡的驱动程序,测试是否可以使用。
